## Rapport d'inspection en bâtiment

**Chambly Qc**

**Janvier 2019**

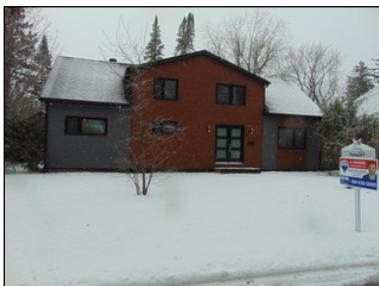
- Pentes raisonnables actuellement, en général.
- Corriger légèrement la pente du terrain à proximité de l'immeuble, afin d'éviter les accumulations d'eau et permettre d'éloigner l'eau de la fondation.
- Il est conseillé d'abaisser la hauteur de la pierre dans les margelles afin de respecter une distance de 6" du bord de la fenêtre afin d'éviter les infiltrations et la détérioration des matériaux.
- Condition hivernale : La neige nous empêche de voir si la pente du terrain est entièrement positive.

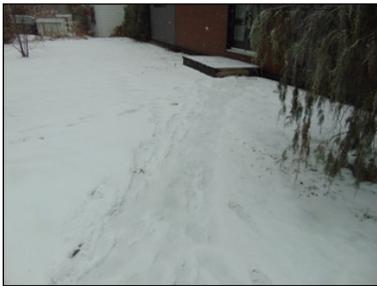
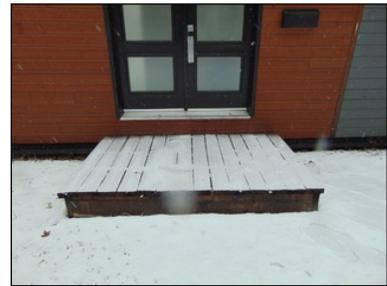
- Aménagement raisonnable.
- Condition hivernale : La neige et/ou la glace les recouvrent et nous empêche de les inspecter entièrement.

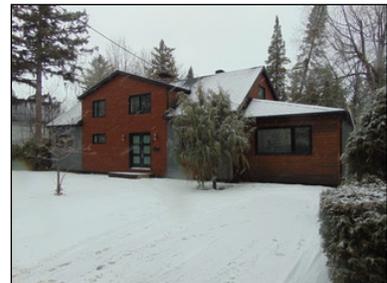
- Aménagement raisonnable.
- Condition hivernale : La neige et/ou la glace les recouvrent et nous empêche de les inspecter.

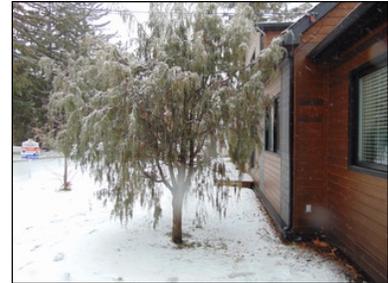
- Situation actuelle sans risque majeur pour l'immeuble.
- Tailler et entretenir tous les haies et arbustes à proximité de l'immeuble qui pourraient risquer d'endommager le bâtiment.

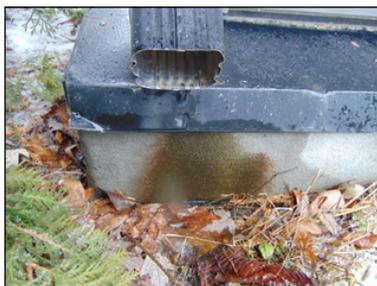
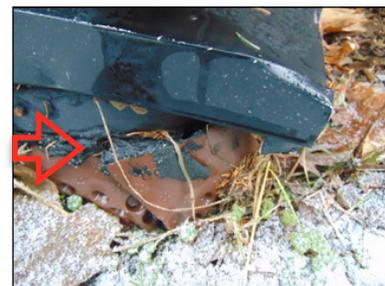
- La fondation n'est pas suffisamment visible pour nous permettre de voir de fissures majeures. Il nous est impossible de nous prononcer.
- La fondation en blocs de béton semble avoir été renforcée / épaissie par une chape de béton recouverte à l'extérieur par une membrane pulvérisée, doublée d'une membrane texturée Delta.
- La fondation de béton semble recouverte à l'extérieur par une membrane, doublée d'une membrane texturée Delta.
- Corriger par endroits la partie visible (haut) de la membrane pour la rendre étanche et placée adéquatement derrière la moulure d'égouttement (non-exposé)
- Condition hivernale : nous ne les avons pas inspectées complètement : recouvertes de neige. La neige nous a empêchés partiellement de voir la fondation sous les fenêtres et portes.

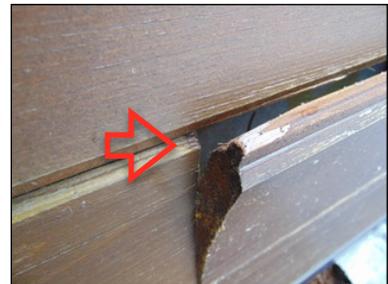
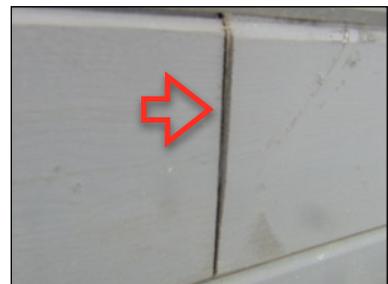
- Utilisables, en général.
- Refaire ou corriger certains joints de calfeutrage.
- Refaire les joints d'étanchéité entre les différentes finitions.
- Colmater le pourtour de toutes les composantes afin d'éviter les infiltrations d'eau, tel les installations électriques, de plomberie et de ventilation.
- Sceller et protéger les parties de bois nu exposé.
- Corriger / remplacer les rangs de lambris tordus ou mal ajustés sur le revêtement extérieur.

- Refaire ou corriger certains joints de calfeutrage.
- Refaire les joints d'étanchéité entre les différentes finitions.
- Colmater le pourtour de toutes les composantes afin d'éviter les infiltrations d'eau, tel les installations électriques, de plomberie et de ventilation.

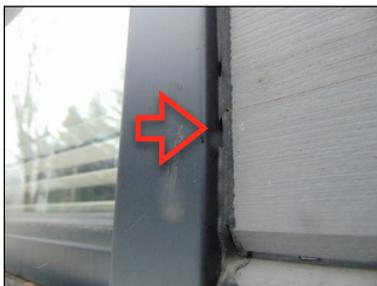
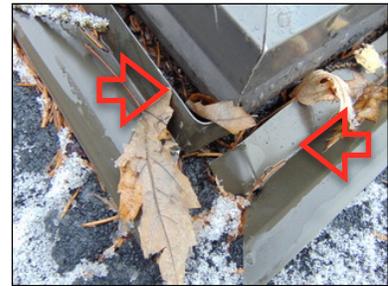
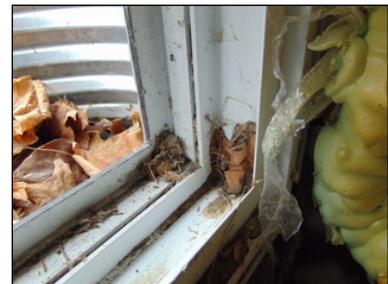
- Utilisables, en général.
- Nous avons fait fonctionner les fenêtres en ouverture et fermeture.
- Vérifier régulièrement l'étanchéité des solins et du calfeutrage autour des puits de lumière, en raison du risque de dilatation et de fendillement qui pourrait provoquer des infiltrations d'eau.
- Replacer le solin de finition autour d'un des puits de lumière au dessus de la cuisine et fixer adéquatement.
- Au moins une des fenêtres du sous-sol était beaucoup trop sale pour confirmer si l'unité thermos est défectueuse ou non. Nettoyer, vérifier et confirmer au besoin.
- Des mécanismes d'ouverture et de fermeture sont à nettoyer et entretenir: huiler/ graisser les engrenages, jonctions et pivots du mécanismes.
- Refaire certains joints de calfeutrage autour des fenêtres.

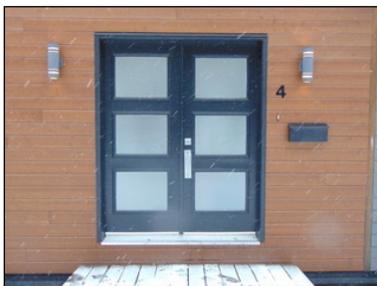
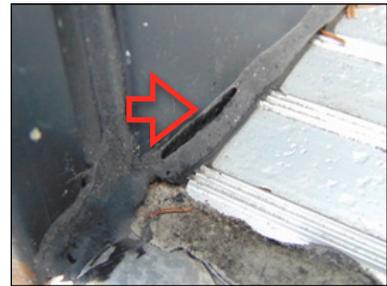
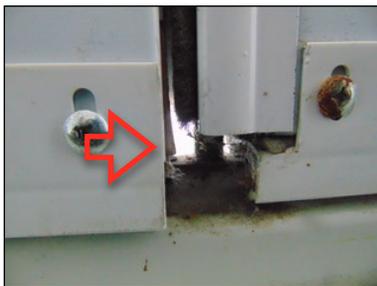
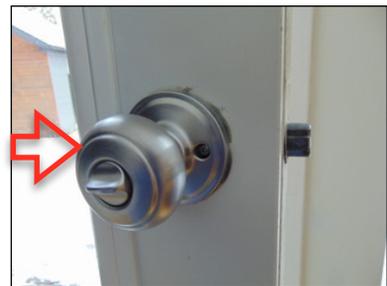
- Utilisables, en général.
- Nous avons fait fonctionner les portes en ouverture et fermeture
- Compléter ou remplacer le coupe-froid de la porte d'entrée en façade.
- Refaire ou corriger certains joints de calfeutrage autour des portes.
- Refaire ou corriger certains joints de calfeutrage au seuils des portes.
- Ajuster légèrement les serrures des portes extérieures afin de rendre les coupes-froids plus efficaces.
- Réparer / remplacer la serrure de porte d'entrée du salon.

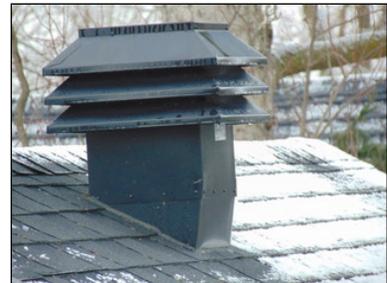
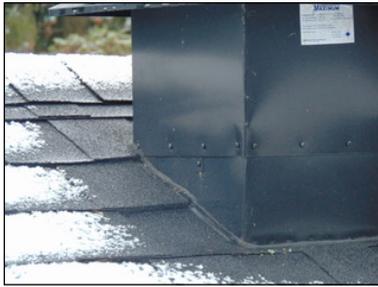
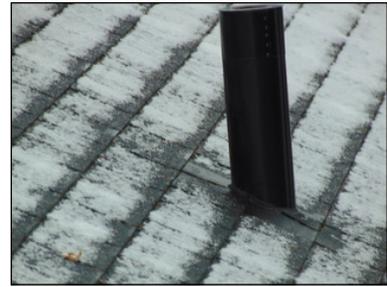
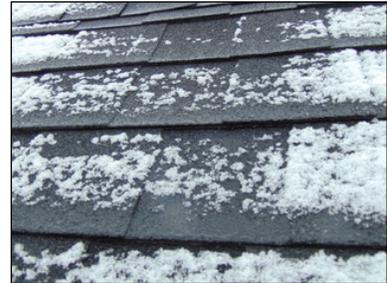
- Les évacuateurs / aérateurs de toiture sont utilisables.
- **Nous avons constaté une infiltration d'eau majeure à la toiture vers le centre du versant arrière, à partir de la cheminée sur une surface approximative 10' x 12' (120 p.c.). Vous devez ouvrir la toiture, éliminer et remplacer tous les matériaux touchés par l'eau ou l'humidité. Ventiler et assécher l'espace touché. Décontaminer et traiter contre la moisissure tous matériaux considérés comme encore sains et utilisables. Assurez-vous d'avoir identifié précisément la source d'infiltration d'eau et respectez toutes les étapes selon les règles de l'art afin de rendre complètement étanche l'ensemble de la couverture ainsi que tous les joints, solins et moulures de finitions. Corriger immédiatement.**

- Condition hivernale, nous ne l'avons pas inspectée entièrement, recouverte de neige.

- **Nous avons constaté une infiltration d'eau majeure à la toiture vers le centre du versant arrière, à partir de la cheminée sur une surface approximative 10' x 12' (120 p.c.). Vous devez ouvrir la toiture, éliminer et remplacer tous les matériaux touchés par l'eau ou l'humidité. Ventiler et assécher l'espace touché. Décontaminer et traiter contre la moisissure tous matériaux considérés comme encore sains et utilisables. Assurez-vous d'avoir identifié précisément la source d'infiltration d'eau et respectez toutes les étapes selon les règles de l'art afin de rendre complètement étanche l'ensemble de la couverture ainsi que tous les joints, solins et moulures de finitions. Corriger immédiatement.**

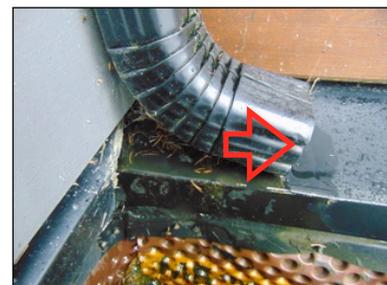
- Utilisable, en général, mais il se peut que certaines sections soient en pente négative et nous ne vérifions pas la pente des gouttières. Semble fonctionnelles.
- Vider, bien nettoyer et entretenir les gouttières 1 à 2 fois par année.
- Condition hivernale, nous ne les avons pas inspectées entièrement, remplies de neige et/ou de glace par endroit.

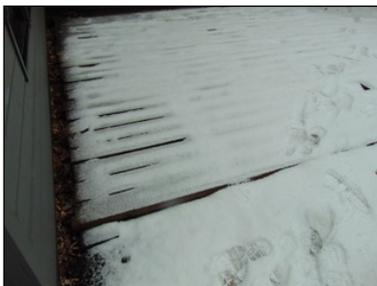
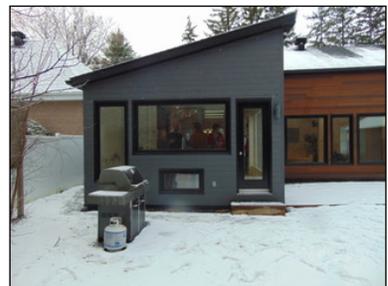
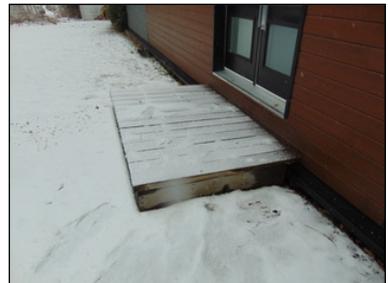
- Utilisable en général.
- Bois traité : appliquer des enduits de protection selon la spécification du fabricant.
- Replacer certaines planches de la galerie. Refaire / remplacer au besoin les planches dont le bois est pourri.
- Condition hivernale : Les surfaces sont recouvertes de neige et/ou de glace et nous ne les avons pas inspectées entièrement.

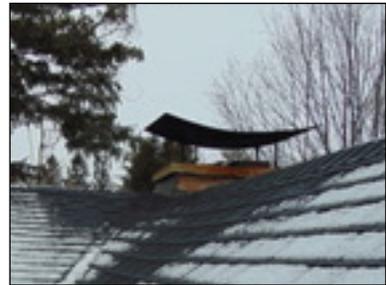
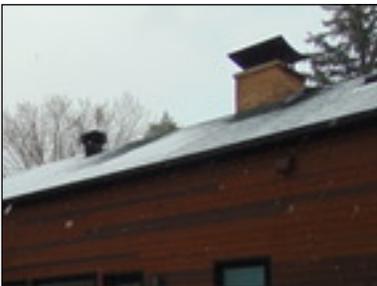
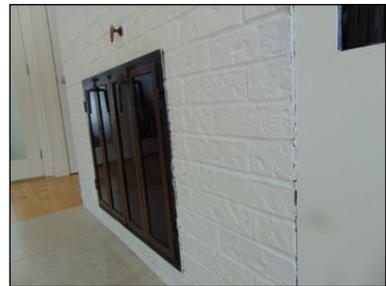
- La partie extérieure de la cheminée semble utilisable
- Nous ne pouvons nous prononcer sur la partie visible du conduit de fumée car nous n'avons pas pu nous approcher suffisamment.
- Faire la pose d'un grillage au dessus du conduit de fumée afin d'empêcher l'accès aux oiseaux ou autres animaux.
- Le dessus du tablier de la cheminée semble fissurée. Sceller la surface du tablier de la cheminée avec enduit à base de ciment et couvrir d'un sellant à maçonnerie ou encore faire la pose d'un tablier en aluminium avec larmier.
- Vérifier minutieusement et refaire des joints de mortier sur les briques de la cheminée, au besoin.

- Refaire les joints de calfeutrage et sceller le contour du solin à la base de la cheminée.
- **Nous redoutons une défaillance importante au contour de la cheminée sur la toiture. Vérifier l'étanchéité des solins, des membranes, des joints de finitions et de mortier. Corriger immédiatement.**
- Condition hivernale, nous ne l'avons pas inspectée entièrement en raison de la neige qui rendait l'accès difficile.
- **Vous devez faire vérifier / inspecter la cheminée et le foyer par un spécialiste, nous ne l'inspectons pas.**

- Faire la pose d'un grillage au dessus du conduit de fumée afin d'empêcher l'accès aux oiseaux ou autres animaux.
- Le dessus du tablier de la cheminée semble fissurée. Sceller la surface du tablier de la cheminée avec enduit à base de ciment et couvrir d'un sellant à maçonnerie ou encore faire la pose d'un tablier en aluminium avec larmier.

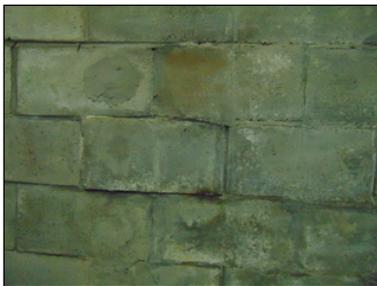
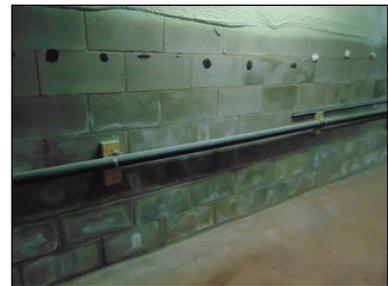
- Visible en partie, murs de blocs de béton. Partie visible : Utilisable.
- Non visible en partie, murs fermés. Finition: Placoplâtre
- Nous n'avons pas vu d'infiltration d'eau observable au moment de notre inspection.
- Nous n'avons pas vu de tâches d'eau ou de condensation observable au moment de notre inspection.
- Nous n'avons pas vu de traces d'apparence de moisissure observable au moment de notre inspection.
- Nous avons utilisé un détecteur d'humidité localement aux endroits susceptibles d'avoir une présence d'humidité.
- Contrôlez le niveau d'humidité dans le sous-sol avec un déshumidificateur au besoin.
- Ventilation à améliorer.

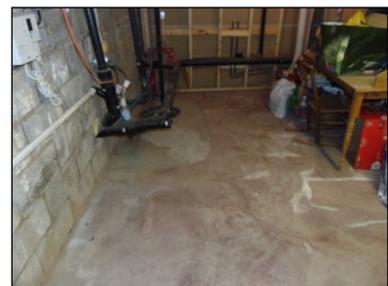
- Non visible en partie : dalle de béton recouverte d'une finition de plancher.
- Utilisable aux endroits visibles.
- Légèrement fissurée : aucun problème majeur apparent.
- **Un test de pyrite non inclus dans ce rapport devrait avoir été fait.**

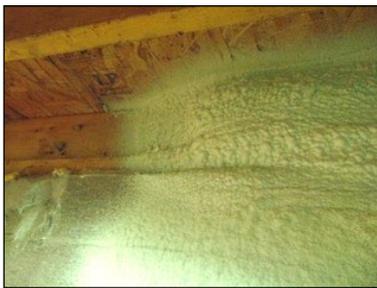
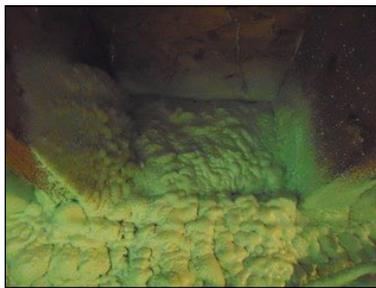
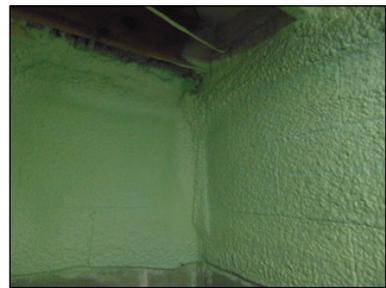
- Non visible en général : finition aux murs.
- L'isolant à l'uréthane giclée doit être recouvert d'une finition, de préférence du gypse ou d'une pâte de fibre de cellulose giclée afin de ralentir la propagation du feu lors d'un incendie. À corriger.

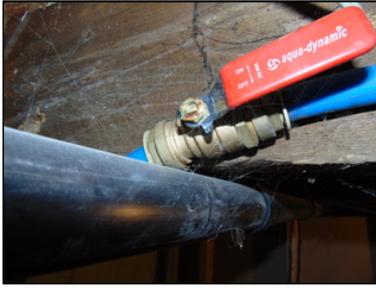
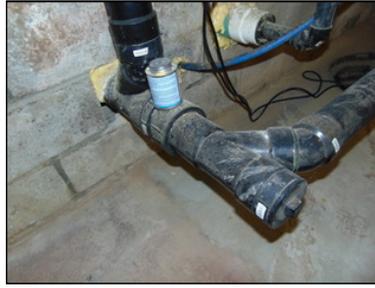
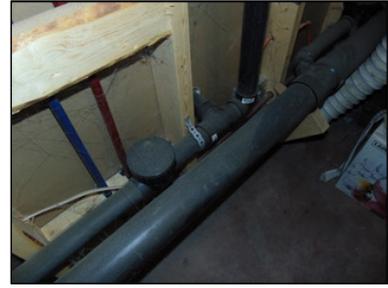
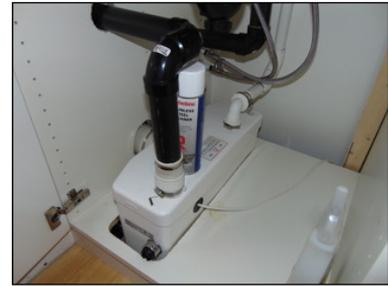
- Utilisable en général.
- Nous n'avons pas constaté de fuite à la plomberie.
- L'écoulement des eaux usées apparaît fonctionner efficacement.
- La valve d'arrêt principale est utilisable.
- Le drain de plancher est utilisable.
- Nous conseillons de faire la pose d'un clapet anti-refoulement au tuyau de renvoi principal ABS.

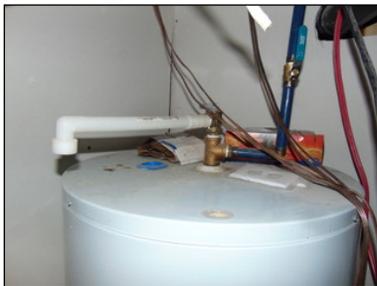
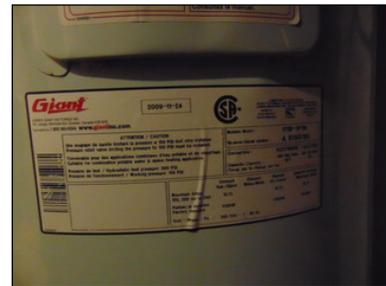
- Fonctionne au moment de l'inspection.
- Le chauffe-eau possède une valve de contrôle d'arrêt.
- Le chauffe-eau possède une soupape de sécurité avec système d'évacuation.
- Le conduit de plastique d'évacuation de la soupape de sécurité n'est pas complet. Il manque une section de 4 pieds à ajouter jusqu'au sol. À corriger.
- Le chauffe-eau ne possède pas de soupape brise-vide à la valve de remplissage
- **La durée de vie moyenne normale d'un chauffe-eau est de 10 à 15 ans.**
- **Il a atteint sa limite de vie et devra être remplacé bientôt.**

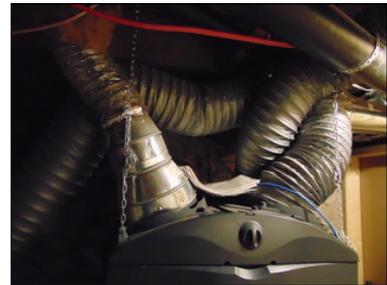
- Nous avons mis en marche l'échangeur d'air lors de notre inspection.
- Nous avons ouvert les panneaux d'entretien de routine de l'échangeur d'air
- Nous avons vérifié les filtres lors de notre inspection.
- Le filtre à air est à nettoyer.
- Utilisable. Fonctionne lors de l'inspection.
- Corriger la bouche de ventilation murale dans la salle d'eau au sous-sol.
- Fixer adéquatement un conduit de ventilation qui frotte trop bas sur une porte.
- Corriger un coude de jonction au registre du plancher de la chambre en façade.

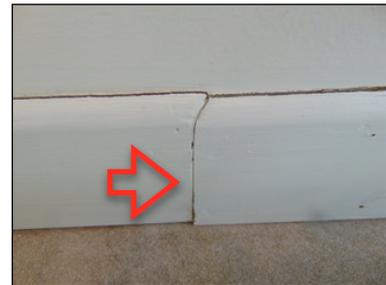
- Utilisable en général.
- Des joints mineurs sont à réparer/refaire aux murs et moulurage
- Tirer les joints et peindre une couche le mur de placoplâtre du garde-robe à l'étage.
- **Nous avons vu des tâches d'eau, des traces d'humidité et/ou de moisissures dans l'entretoit: assurez-vous de l'intégrité des murs et de l'isolant. Éliminer et remplacer tous les matériaux touchés par l'eau ou l'humidité. Effectuer les travaux qui s'imposent selon le cas.**

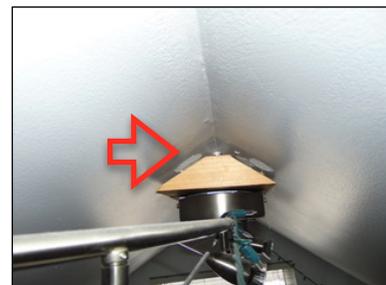
- Utilisable en général.
- Des joints mineurs sont à réparer/refaire aux plafonds et moulurage.
- **Nous avons vu des tâches d'eau, des traces d'humidité et/ou de moisissures dans l'entretoit: assurez-vous de l'intégrité des plafond et de l'isolant. Éliminer et remplacer tous les matériaux touchés par l'eau ou l'humidité. Effectuer les travaux qui s'imposent selon le cas.**

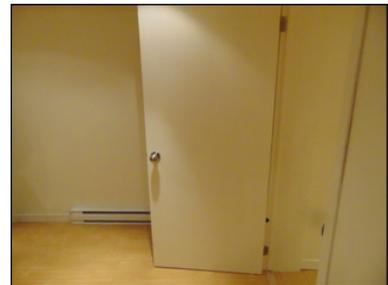
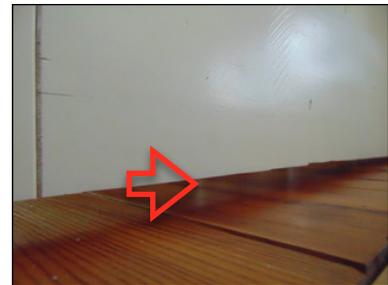
- Utilisables, en général.
- Nous avons fait fonctionner les portes intérieures en ouverture et fermeture
- Ajuster/ réparer certaines poignées / serrures.
- Ajuster certaines portes de bois en ajustant l'épaisseur de l'arrêt-de-porte.

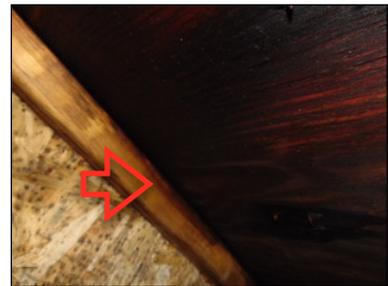
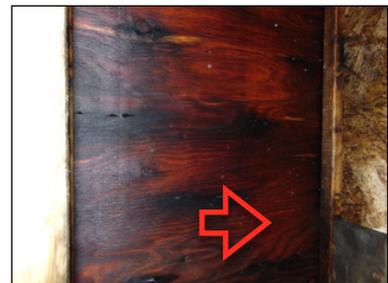
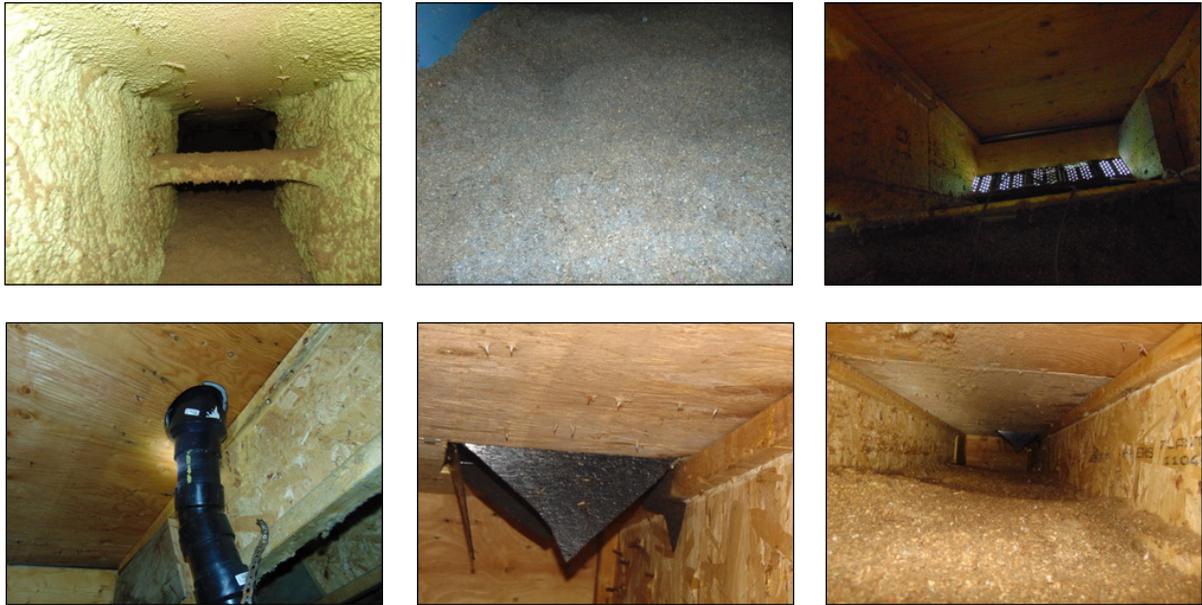
- Utilisable en général.
- **Il y a des pièces de bois noircies, humides, affectées par la moisissure et pourries, il faudra remplacer celles-ci. Corriger immédiatement.**
- **Nous avons constaté une infiltration d'eau majeure dans l'entretoit vers le centre du versant arrière, à partir de la cheminée sur une surface approximative 10' x 12' (120 p.c.). Vous devez ouvrir la toiture, éliminer et remplacer tous les matériaux touchés par l'eau ou l'humidité. Ventiler et assécher l'espace touché. Décontaminer et traiter contre la moisissure tous matériaux considérés comme encore sains et utilisables. Assurez-vous d'avoir identifié précisément la source d'infiltration d'eau et respectez toutes les étapes selon les règles de l'art afin de rendre complètement étanche l'ensemble de la couverture ainsi que tous les joints, solins et moulures de finitions. Corriger immédiatement. Voir toiture.**

- Corriger un coude de jonction au registre du plancher de la chambre en façade.
- Plusieurs solives et structures du toit sont à vérifier / remplacer / traiter contre la moisissure. **Voir toiture et entretoit \***

- **Nous avons vu des tâches d'eau, des traces d'humidité et/ou de moisissures dans l'entretoit: assurez-vous de l'intégrité des murs, des plafonds et de l'isolant. Éliminer et remplacer tous les matériaux touchés par l'eau ou l'humidité. Effectuer les travaux qui s'imposent selon le cas.**
