## Rapport d'inspection en bâtiment

**Chambly Qc**

**Janvier 2019**

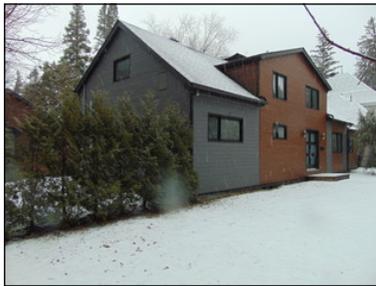
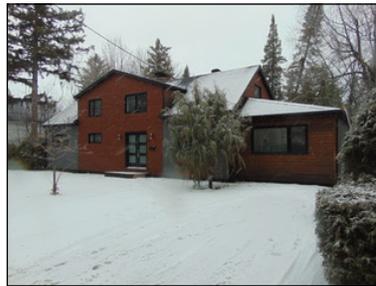
- Pentes raisonnables actuellement, en général.
- Corriger légèrement la pente du terrain à proximité de l'immeuble, afin d'éviter les accumulations d'eau et permettre d'éloigner l'eau de la fondation.
- Il est conseillé d'abaisser la hauteur de la pierre dans les margelles afin de respecter une distance de 6" du bord de la fenêtre afin d'éviter les infiltrations et la détérioration des matériaux.
- Condition hivernale : La neige nous empêche de voir si la pente du terrain est entièrement positive.

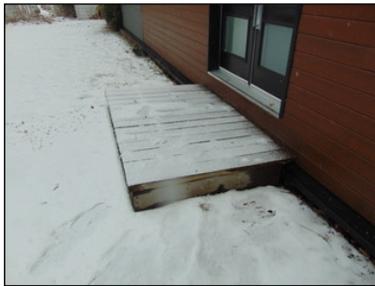
- Aménagement raisonnable.
- Condition hivernale : La neige et/ou la glace les recouvrent et nous empêche de les inspecter entièrement.

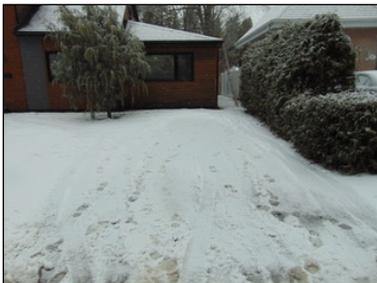
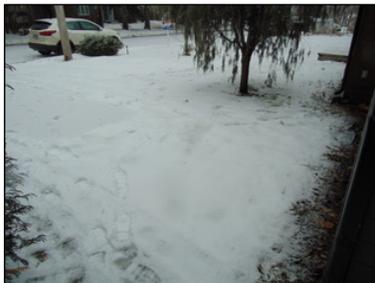
- Aménagement raisonnable.
- Condition hivernale : La neige et/ou la glace les recouvrent et nous empêche de les inspecter.

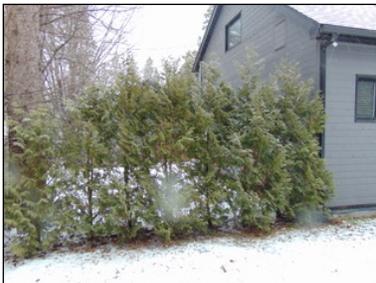
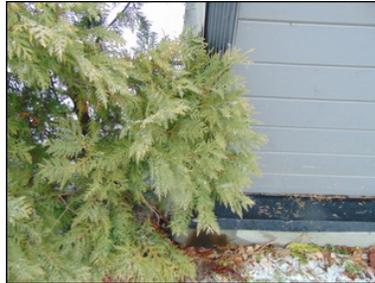
- Situation actuelle sans risque majeur pour l'immeuble.
- Tailler et entretenir tous les haies et arbustes à proximité de l'immeuble qui pourraient risquer d'endommager le bâtiment.

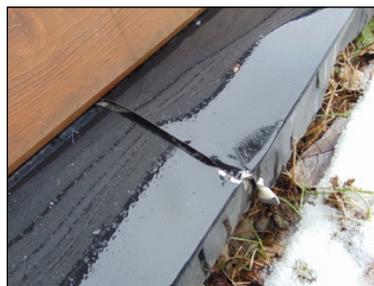
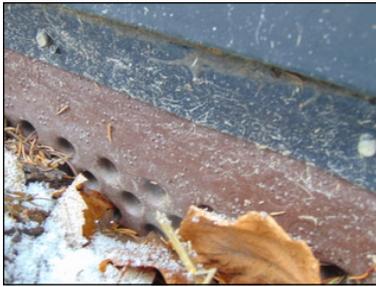
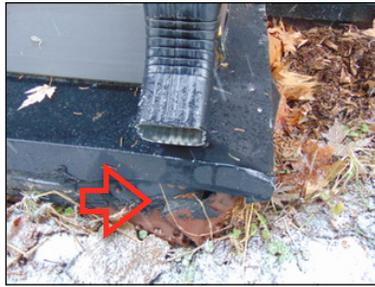
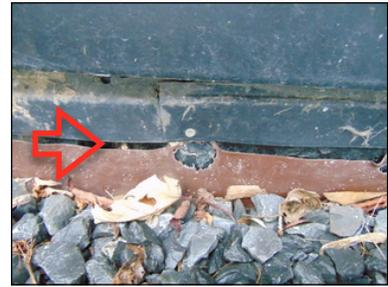
- La fondation n'est pas suffisamment visible pour nous permettre de voir de fissures majeures. Il nous est impossible de nous prononcer.
- La fondation en blocs de béton semble avoir été renforcée / épaissie par une chape de béton recouverte à l'extérieur par une membrane pulvérisée, doublée d'une membrane texturée Delta.
- La fondation de béton semble recouverte à l'extérieur par une membrane, doublée d'une membrane texturée Delta.
- Corriger par endroits la partie visible (haut) de la membrane pour la rendre étanche et placée adéquatement derrière la moulure d'égouttement (non-exposé)
- Condition hivernale : nous ne les avons pas inspectées complètement : recouvertes de neige. La neige nous a empêchés partiellement de voir la fondation sous les fenêtres et portes.

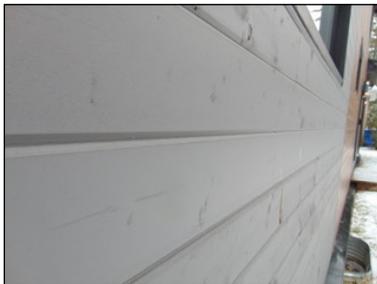
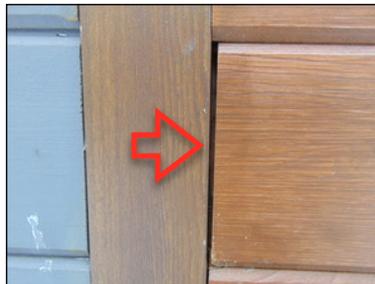
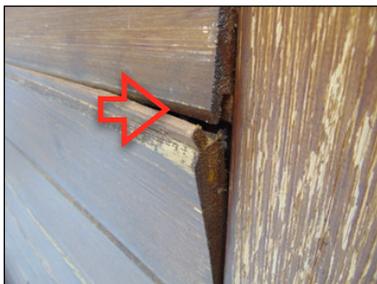
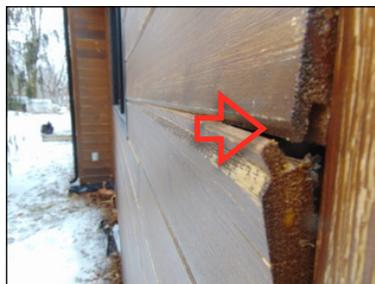
- Utilisables, en général.
- Refaire ou corriger certains joints de calfeutrage.
- Refaire les joints d'étanchéité entre les différentes finitions.
- Colmater le pourtour de toutes les composantes afin d'éviter les infiltrations d'eau, tel les installations électriques, de plomberie et de ventilation.
- Sceller et protéger les parties de bois nu exposé.
- Corriger / remplacer les rangs de lambris tordus ou mal ajustés sur le revêtement extérieur.

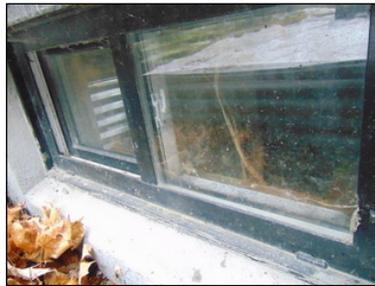
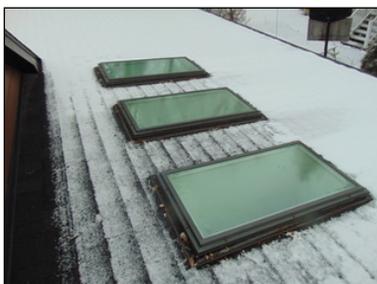
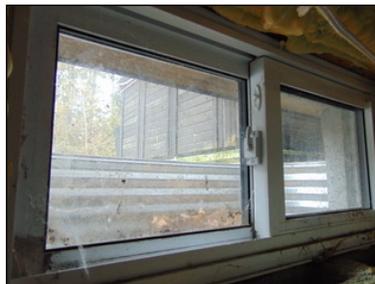
- Utilisables, en général.
- Nous avons fait fonctionner les fenêtres en ouverture et fermeture.
- Vérifier régulièrement l'étanchéité des solins et du calfeutrage autour des puits de lumière, en raison du risque de dilatation et de fendillement qui pourrait provoquer des infiltrations d'eau.
- Replacer le solin de finition autour d'un des puits de lumière au dessus de la cuisine et fixer adéquatement.
- Au moins une des fenêtres du sous-sol était beaucoup trop sale pour confirmer si l'unité thermos est défectueuse ou non. Nettoyer, vérifier et confirmer au besoin.
- Des mécanismes d'ouverture et de fermeture sont à nettoyer et entretenir: huiler/ graisser les engrenages, jonctions et pivots du mécanismes.
- Refaire certains joints de calfeutrage autour des fenêtres.

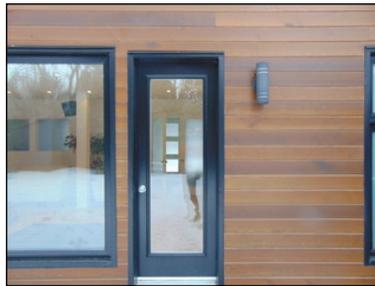
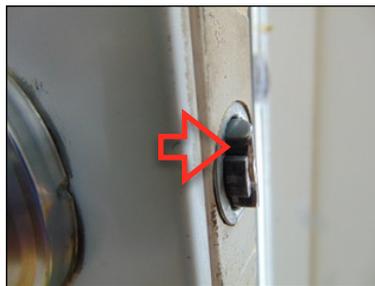
- Utilisables, en général.
- Nous avons fait fonctionner les portes en ouverture et fermeture
- Compléter ou remplacer le coupe-froid de la porte d'entrée en façade.
- Refaire ou corriger certains joints de calfeutrage autour des portes.
- Refaire ou corriger certains joints de calfeutrage au seuils des portes.
- Ajuster légèrement les serrures des portes extérieures afin de rendre les coupes-froids plus efficaces.
- Réparer / remplacer la serrure de porte d'entrée du salon.

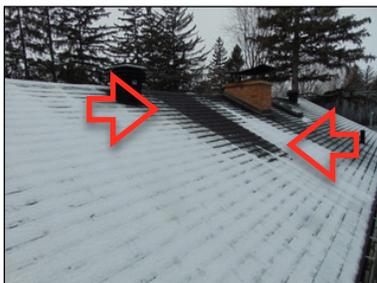
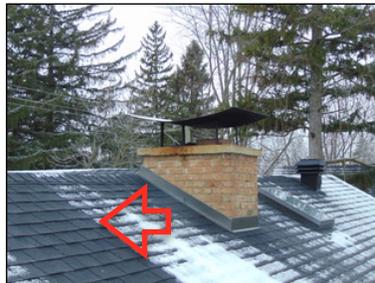
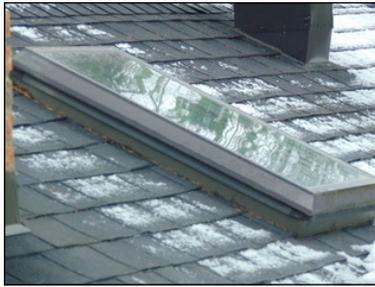
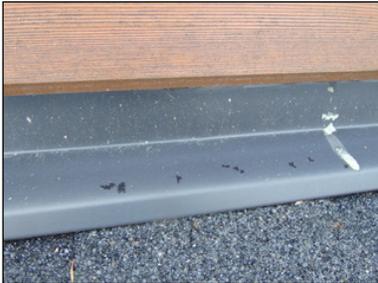
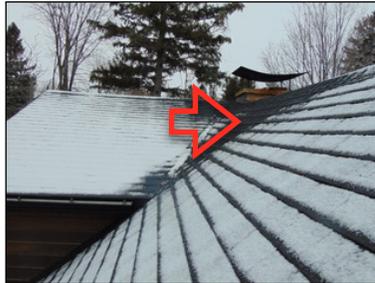
- Les évacuateurs / aérateurs de toiture sont utilisables.
- **Nous avons constaté une infiltration d'eau majeure à la toiture vers le centre du versant arrière, à partir de la cheminée sur une surface approximative 10' x 12' (120 p.c.). Vous devez ouvrir la toiture, éliminer et remplacer tous les matériaux touchés par l'eau ou l'humidité. Ventiler et assécher l'espace touché. Décontaminer et traiter contre la moisissure tous matériaux considérés comme encore sains et utilisables. Assurez-vous d'avoir identifié précisément la source d'infiltration d'eau et respectez toutes les étapes selon les règles de l'art afin de rendre complètement étanche l'ensemble de la couverture ainsi que tous les joints, solins et moulures de finitions. Corriger immédiatement.**

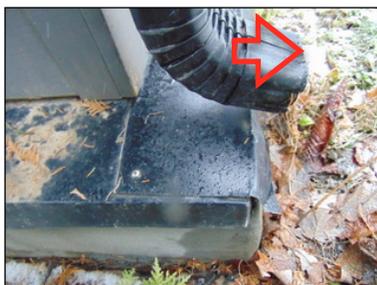
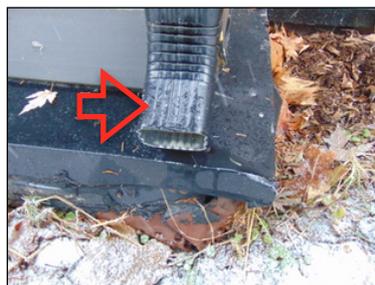
- Utilisable, en général, mais il se peut que certaines sections soient en pente négative et nous ne vérifions pas la pente des gouttières. Semble fonctionnelles.
- Vider, bien nettoyer et entretenir les gouttières 1 à 2 fois par année.
- Condition hivernale, nous ne les avons pas inspectées entièrement, remplies de neige et/ou de glace par endroit.

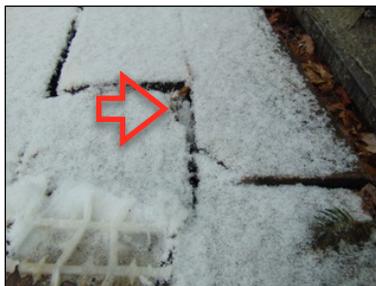
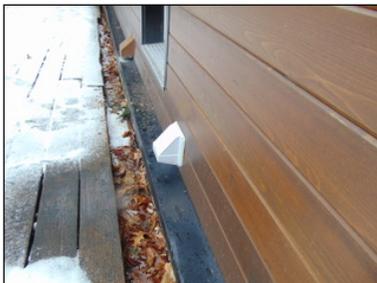
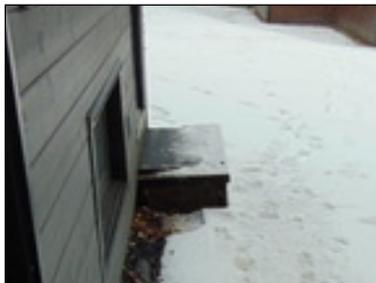
- Utilisable en général.
- Bois traité : appliquer des enduits de protection selon la spécification du fabricant.
- Replacer certaines planches de la galerie. Refaire / remplacer au besoin les planches dont le bois est pourri.
- Condition hivernale : Les surfaces sont recouvertes de neige et/ou de glace et nous ne les avons pas inspectées entièrement.

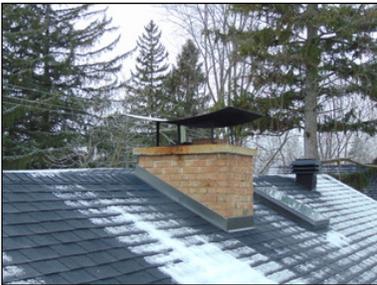
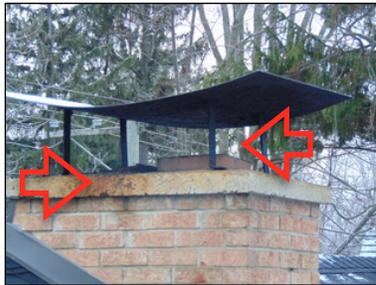
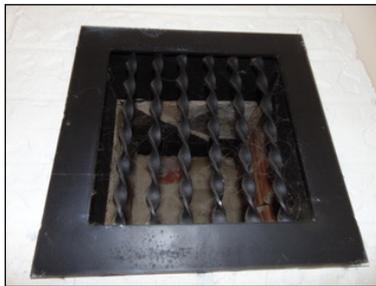
- La partie extérieure de la cheminée semble utilisable
- Nous ne pouvons nous prononcer sur la partie visible du conduit de fumée car nous n'avons pas pu nous approcher suffisamment.
- Faire la pose d'un grillage au dessus du conduit de fumée afin d'empêcher l'accès aux oiseaux ou autres animaux.
- Le dessus du tablier de la cheminée semble fissurée. Sceller la surface du tablier de la cheminée avec enduit à base de ciment et couvrir d'un sellant à maçonnerie ou encore faire la pose d'un tablier en aluminium avec larmier.
- Vérifier minutieusement et refaire des joints de mortier sur les briques de la cheminée, au besoin.

- Refaire les joints de calfeutrage et sceller le contour du solin à la base de la cheminée.
- **Nous redoutons une défaillance importante au contour de la cheminée sur la toiture. Vérifier l'étanchéité des solins, des membranes, des joints de finitions et de mortier. Corriger immédiatement.**
- Condition hivernale, nous ne l'avons pas inspectée entièrement en raison de la neige qui rendait l'accès difficile.
- **Vous devez faire vérifier / inspecter la cheminée et le foyer par un spécialiste, nous ne l'inspectons pas.**

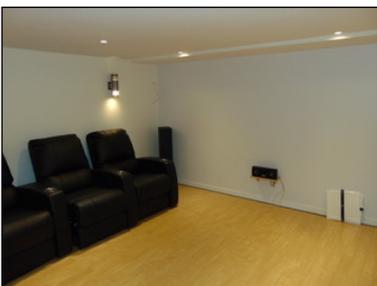
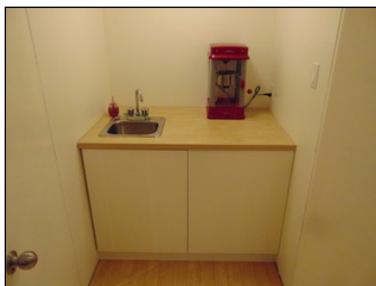
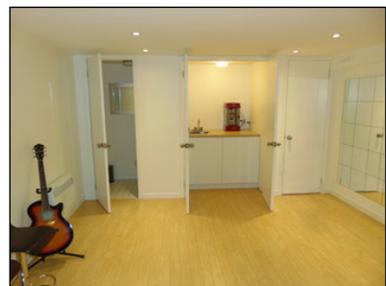
- Aménagé.
- Partiellement aménagé.
- Le sous-sol est en partie très encombré, il nous est donc impossible de l'inspecter au complet car il n'est pas visible à 100%.

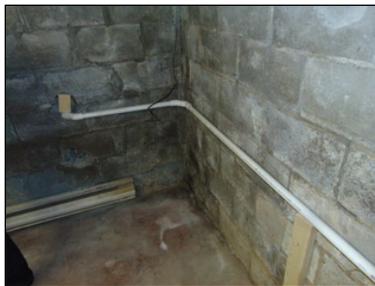
- Visible en partie, murs de blocs de béton. Partie visible : Utilisable.
- Non visible en partie, murs fermés. Finition: Placoplâtre
- Nous n'avons pas vu d'infiltration d'eau observable au moment de notre inspection.
- Nous n'avons pas vu de tâches d'eau ou de condensation observable au moment de notre inspection.
- Nous n'avons pas vu de traces d'apparence de moisissure observable au moment de notre inspection.
- Nous avons utilisé un détecteur d'humidité localement aux endroits susceptibles d'avoir une présence d'humidité.
- Contrôlez le niveau d'humidité dans le sous-sol avec un déshumidificateur au besoin.
- Ventilation à améliorer.

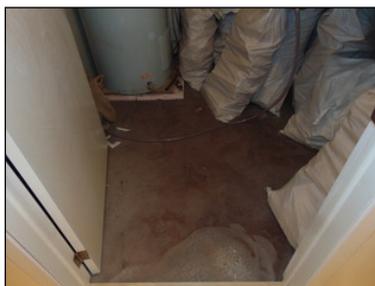
- Non visible en partie : dalle de béton recouverte d'une finition de plancher.
- Utilisable aux endroits visibles.
- Légèrement fissurée : aucun problème majeur apparent.
- **Un test de pyrite non inclus dans ce rapport devrait avoir été fait.**

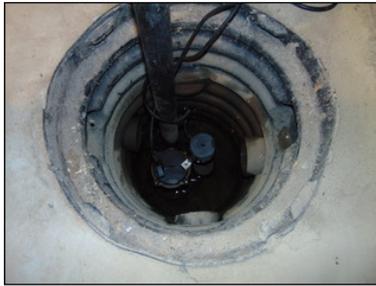
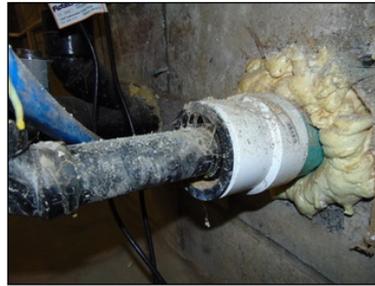
- Utilisable en général.
- Nous n'avons pas constaté de fuite à la plomberie.
- L'écoulement des eaux usées apparaît fonctionner efficacement.
- La valve d'arrêt principale est utilisable.
- Le drain de plancher est utilisable.
- Nous conseillons de faire la pose d'un clapet anti-refoulement au tuyau de renvoi principal ABS.

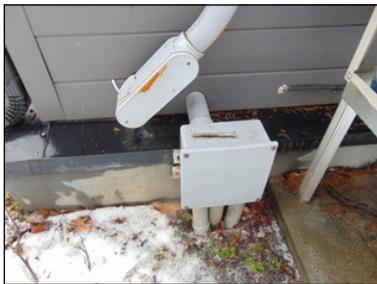
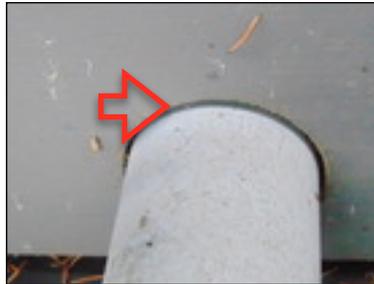
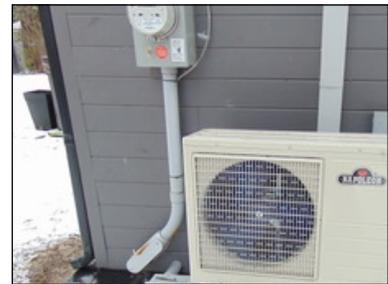
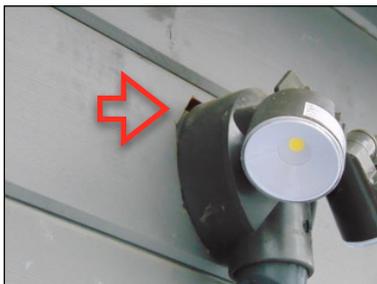
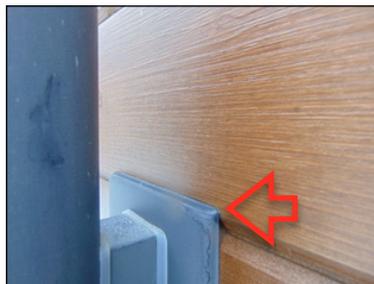
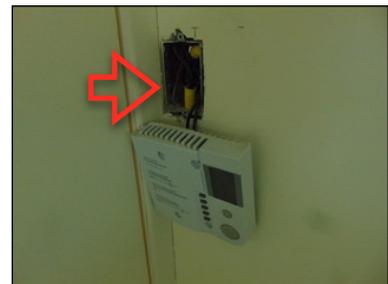
### 11- Électricité : Panneau principal

- ❑ Type d'entrée: Aérienne
- ❑ Entrée principale : 200 ampères, 110-220 volts.
- ❑ Dispositif de protection: Disjoncteurs
- ❑ Panneau de distribution: Disjoncteurs
- ❑ Nombre d'espace simple: 60
- ❑ Capacité inscrite: 60 / 200
- ❑ Marque & modèle: Siemens
- ❑ Mise à la terre: Fixé à une plaque enfouie au sol
- ❑ Emplacement: Sous-sol
- ❑ Absence de disjoncteurs anti-arcs au panneau

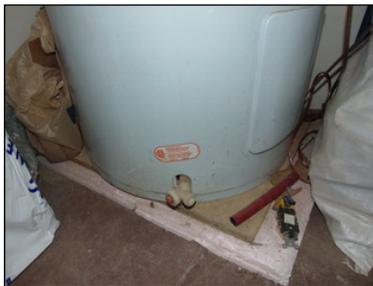
## 12- Chauffe-eau :

- Fonctionne au moment de l'inspection.
- Le chauffe-eau possède une valve de contrôle d'arrêt.
- Le chauffe-eau possède une soupape de sécurité avec système d'évacuation.
- Le conduit de plastique d'évacuation de la soupape de sécurité n'est pas complet. Il manque une section de 4 pieds à ajouter jusqu'au sol. À corriger.
- Le chauffe-eau ne possède pas de soupape brise-vide à la valve de remplissage
- **La durée de vie moyenne normale d'un chauffe-eau est de 10 à 15 ans.**
- **Il a atteint sa limite de vie et devra être remplacé bientôt.**

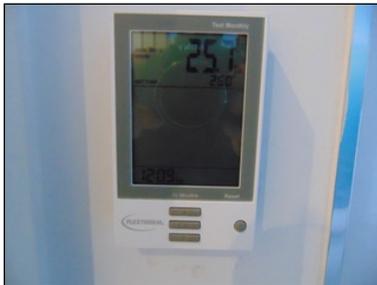
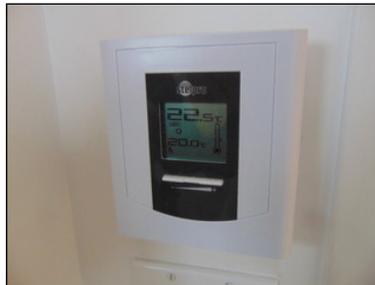
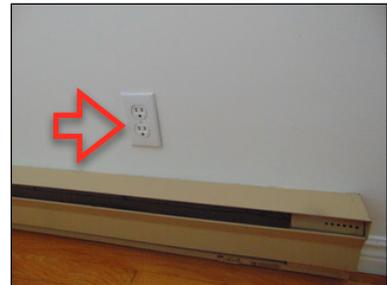
- Utilisable.
- Nous avons mis en marche le système de chauffage / ventilation lors de notre inspection.
- Fonctionne lors de l'inspection. Le fabricant garantie habituellement son produit pour une période de 5 ans/10ans/15ans. L'inspection ne peut garantir le fonctionnement lors de la prise de possession de l'immeuble, ni de déterminer une durée de vie restante.
- Nous avons constaté la présence de source de chaleur dans chacune des pièces.

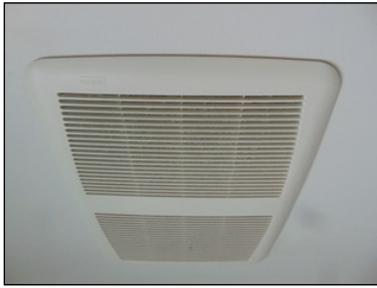
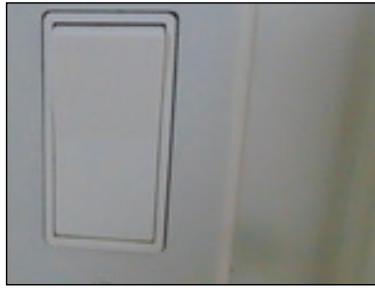
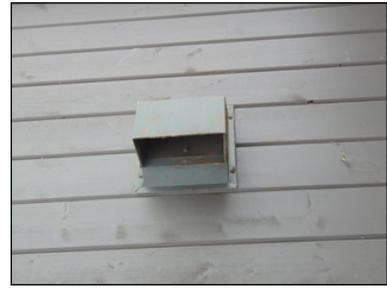
## Échangeur d'air

- Nous avons mis en marche l'échangeur d'air lors de notre inspection.
- Nous avons ouvert les panneaux d'entretien de routine de l'échangeur d'air
- Nous avons vérifié les filtres lors de notre inspection.
- Le filtre à air est à nettoyer.
- Utilisable. Fonctionne lors de l'inspection.
- Corriger la bouche de ventilation murale dans la salle d'eau au sous-sol.
- Fixer adéquatement un conduit de ventilation qui frotte trop bas sur une porte.
- Corriger un coude de jonction au registre du plancher de la chambre en façade.

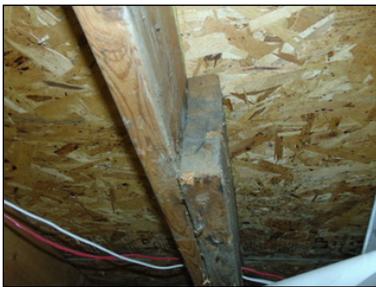
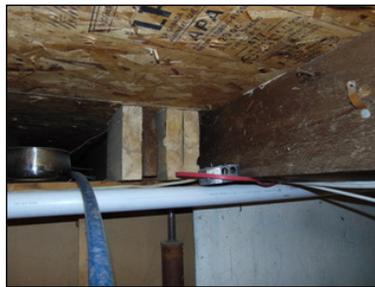
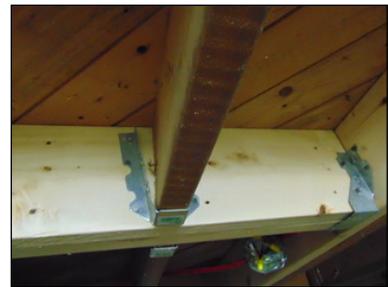
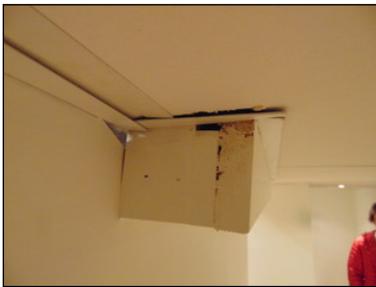
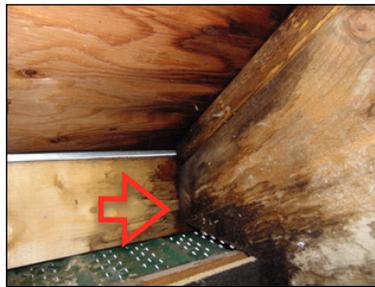
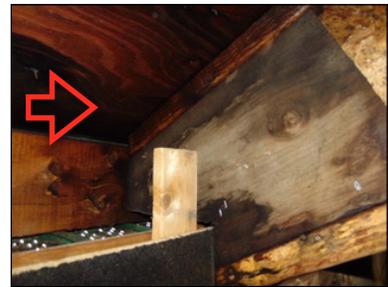
**14- Ossature:** L'ossature de l'immeuble se compose de poutres, poteaux et solives ainsi que de fermes de toit ou chevrons.

- ❑ Murs porteurs: Non-visible
  - ❑ Colonnes: Visible en partie, Non-visible en partie, Utilisable
  - ❑ Poutres: Visible en partie, Non-visible en partie, Utilisable
  - ❑ Structure de plancher: Visible en partie, Non-visible en partie, Utilisable
  - ❑ Structure de la toiture: Visible, Utilisable en général \*
- Utilisable, en général.
  - **Plusieurs solives et structures du toit sont à vérifier / remplacer / traiter contre la moisissure. Voir toiture et entretoit \***
  - **La partie d'origine de cette maison est très âgée et a été construite selon les règles de l'art de l'époque. Il ne faut pas penser régler les problèmes des planchers ou des murs et plafonds.**

- Utilisable en général.
- **Il y a des pièces de bois noircies, humides, affectées par la moisissure et pourries, il faudra remplacer celles-ci. Corriger immédiatement.**
- **Nous avons constaté une infiltration d'eau majeure dans l'entretoit vers le centre du versant arrière, à partir de la cheminée sur une surface approximative 10' x 12' (120 p.c.). Vous devez ouvrir la toiture, éliminer et remplacer tous les matériaux touchés par l'eau ou l'humidité. Ventiler et assécher l'espace touché. Décontaminer et traiter contre la moisissure tous matériaux considérés comme encore sains et utilisables. Assurez-vous d'avoir identifié précisément la source d'infiltration d'eau et respectez toutes les étapes selon les règles de l'art afin de rendre complètement étanche l'ensemble de la couverture ainsi que tous les joints, solins et moulures de finitions. Corriger immédiatement. Voir toiture.**

- Corriger un coude de jonction au registre du plancher de la chambre en façade.
- Plusieurs solives et structures du toit sont à vérifier / remplacer / traiter contre la moisissure. **Voir toiture et entretoit \***

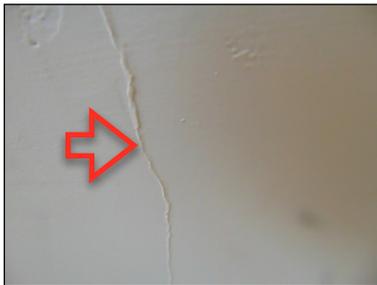
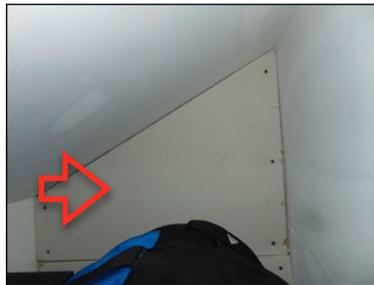
- Utilisable en général.
- Des joints mineurs sont à réparer/refaire aux murs et moulurage
- Tirer les joints et peindre une couche le mur de placoplâtre du garde-robe à l'étage.
- **Nous avons vu des tâches d'eau, des traces d'humidité et/ou de moisissures dans l'entretoit: assurez-vous de l'intégrité des murs et de l'isolant. Éliminer et remplacer tous les matériaux touchés par l'eau ou l'humidité. Effectuer les travaux qui s'imposent selon le cas.**

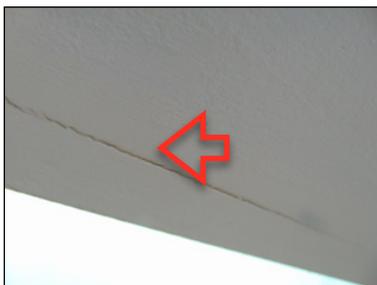
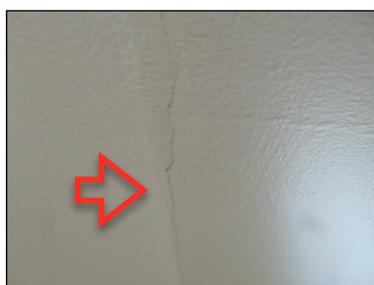
- Utilisable en général.
- Des joints mineurs sont à réparer/refaire aux plafonds et moulurage.
- **Nous avons vu des tâches d'eau, des traces d'humidité et/ou de moisissures dans l'entretoit: assurez-vous de l'intégrité des plafond et de l'isolant. Éliminer et remplacer tous les matériaux touchés par l'eau ou l'humidité. Effectuer les travaux qui s'imposent selon le cas.**

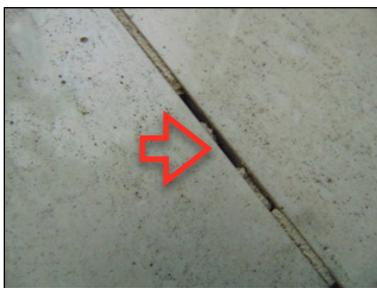
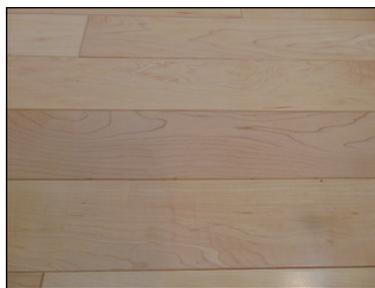
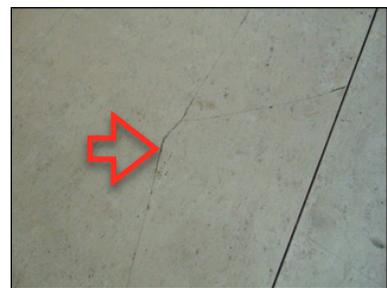
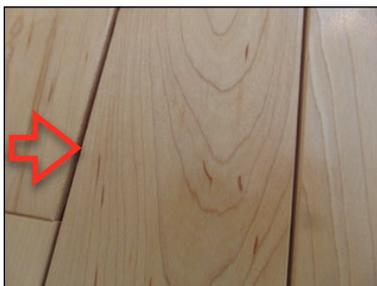
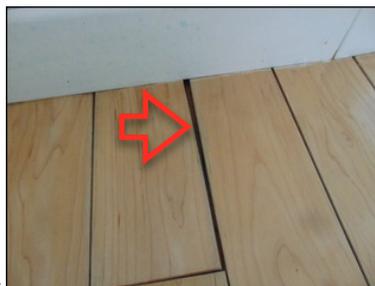
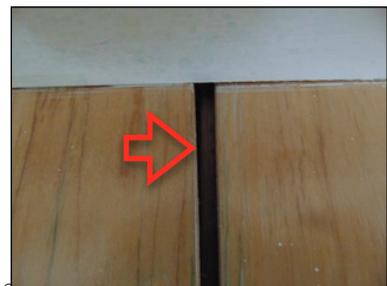
Les planchers ou les escaliers qui craquent ne présentent pas de risque grave pour la charpente de la maison ou la sécurité de ses occupants. La cause peut généralement être imputée au sous-plancher, dont les clous sont mal fixés aux solives du plancher, ou à un calage insuffisant des escaliers, à la jonction des limons, des contremarches ou des giron.

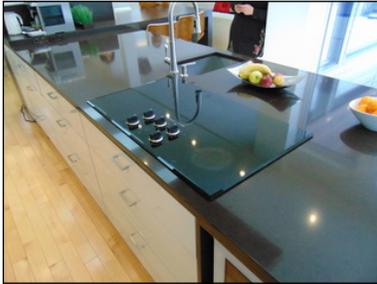
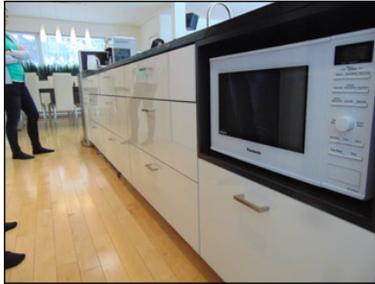
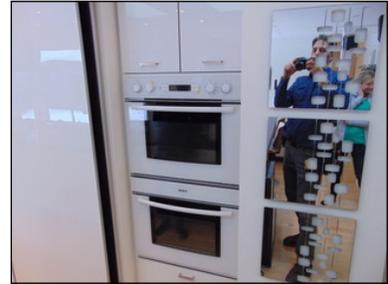
- Armoires utilisables en général.

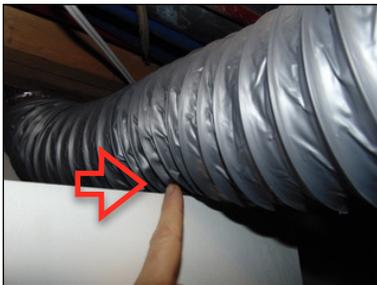
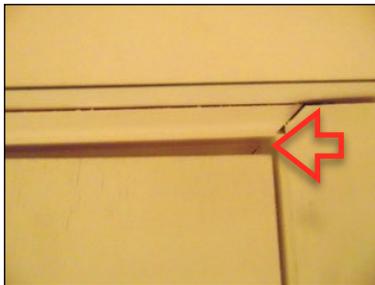
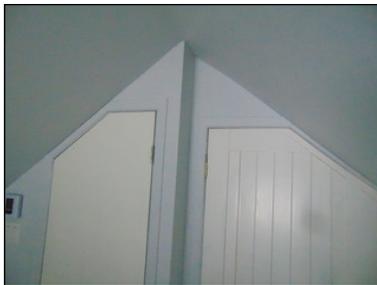
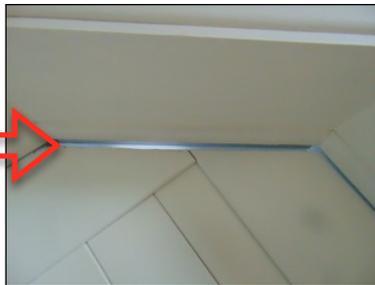
- Utilisables, en général.
- Nous avons fait fonctionner les portes intérieures en ouverture et fermeture
- Ajuster/ réparer certaines poignées / serrures.
- Ajuster certaines portes de bois en ajustant l'épaisseur de l'arrêt-de-porte.

- Ajuster certaines portes de bois en ajustant l'épaisseur de l'arrêt-de-porte.
- Refaire le calfeutrage à la base du plancher de la douche. Utiliser de préférence un calfeutrage de qualité anti-moisissure garantie 35 ans.

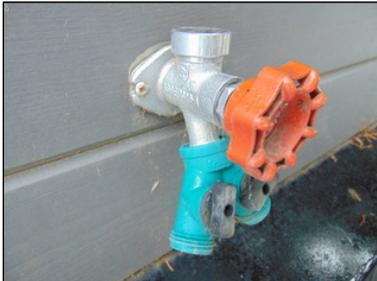
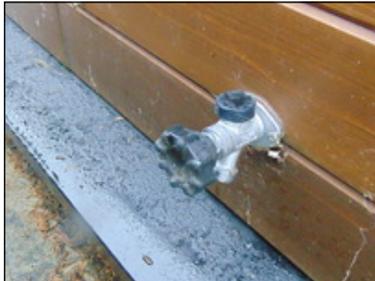
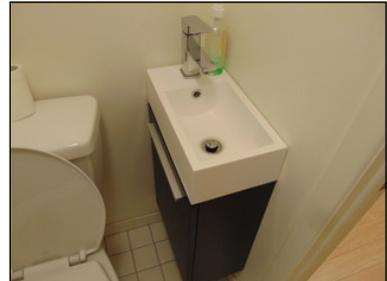
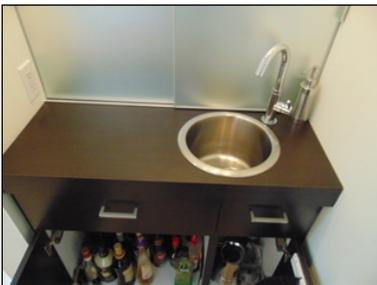
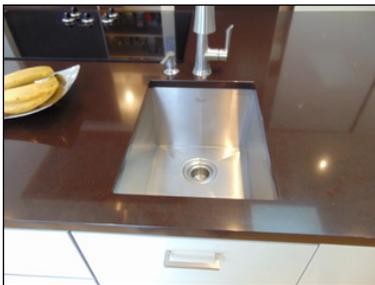
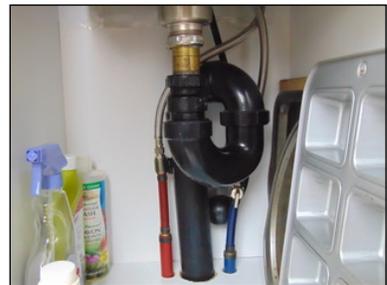
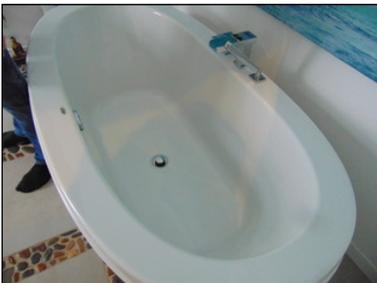
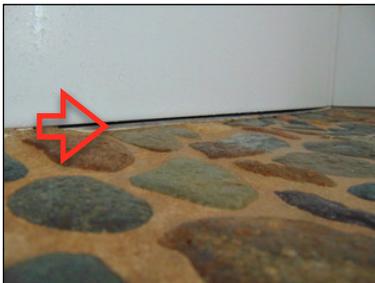
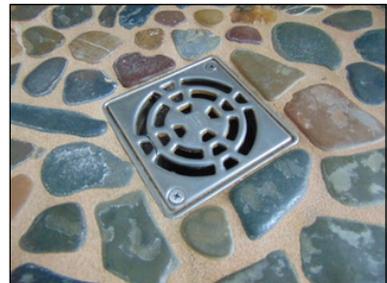
- Nous avons fait fonctionner la chasse d'eau des toilettes
- Nous avons fait fonctionner les robinets des appareil de plomberie tel les éviers, lavabos, bains, douches etc...
- Nous avons fait fonctionner les robinets d'arrosage extérieur.
- Il y a présence de brise-vide aux robinets extérieurs.
- Bien fixer les robinets.
- Refaire le calfeutrage à la base du plancher de la douche. Utiliser de préférence un calfeutrage de qualité anti-moisissure garantie 35 ans.
- Bien nettoyer le renvoi de la douche au besoin et retirer les cheveux qui pourrait empêcher un bon écoulement.
- Installer des trappes d'accès au plafond sous la cuisine pour avoir accès aux équipements de plomberie et valves de sécurité.

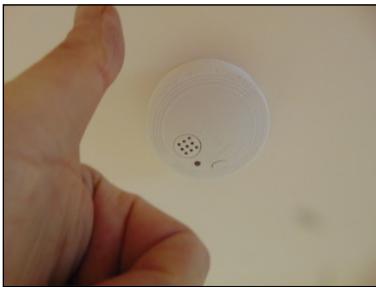
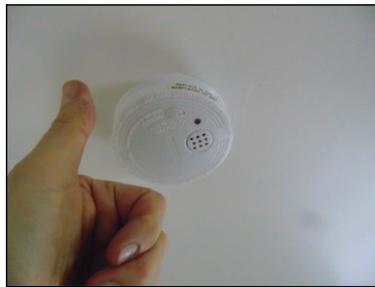
- Utilisable.
- **Assurez vous toujours de respecter les distances règlementaire entre les sources d'eau et les équipements sous tension.**
- **Ne laissez jamais d'objets, de meuble ou d'équipements obstruer un passage ou une sortie de secours.**
- **Ne laissez jamais libre accès aux endroits restreints par mesure de sécurité.**
- **Avoir un détecteur de monoxyde de carbone.**
